## OBRAS DE INTERVENCIÓN EN EL ANFITEATRO DE ITÁLICA; SECTOR OESTE Y ENTORNO DE LA PUERTA LIBITINARIA

#### CONSERVACIÓN DEL PATRIMONIO HISTÓRICO DE ANDALUCÍA

OBRAS DE INTERVENCIÓN EN EL ANFITEATRO DE ITÁLICA; SECTOR OESTE Y ENTORNO DE LA PUERTA LIBITINARIA. SANTIPONCE. SEVILLA

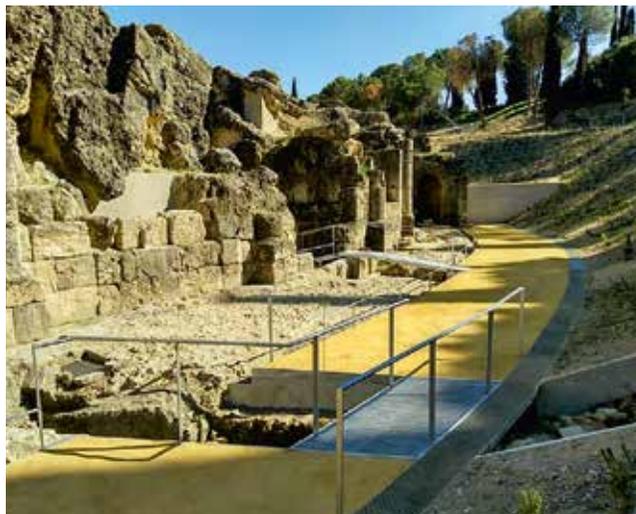
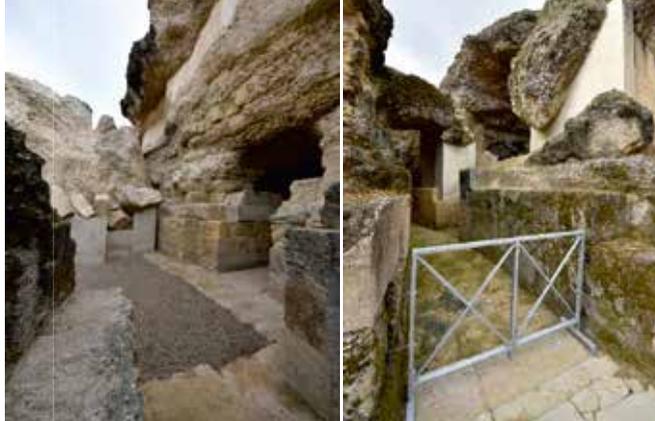
La zona oeste del anfiteatro, en la que se centra la intervención, evidencia el largo proceso de expolio y explotación como cantera de material de construcción del que ha sido objeto el edificio. Una dinámica que ha originado, por un lado, la rotura y el vuelco de grandes elementos constructivos, generalmente trozos del graderío, que han quedado apoyados unos sobre otros o directamente sobre escombros y tierra en situación inestable, y, por otro, la existencia de elementos estructurales parcialmente destruidos (bóvedas y arcos). La pérdida de los sillares que conforman las hojas exteriores de los muros ha dejado la estructura interior de *opus caementicium* (núcleo de hormigón romano) en contacto con los agentes atmosféricos, provocando la disgregación del material y el desprendimiento de elementos de mampostería.
