**DECLARACIÓN COMO BIEN DE INTERÉS CULTURAL
CON LA CATEGORÍA DE MONUMENTO DEL
PALACIO DE LOS MARQUESES DE LA MESA DE ASTA.
JEREZ DE LA FRONTERA (CÁDIZ)**

José Manuel Aladro Prieto, arquitecto.

Manuel Castellano Román, arquitecto

Noviembre de 2007

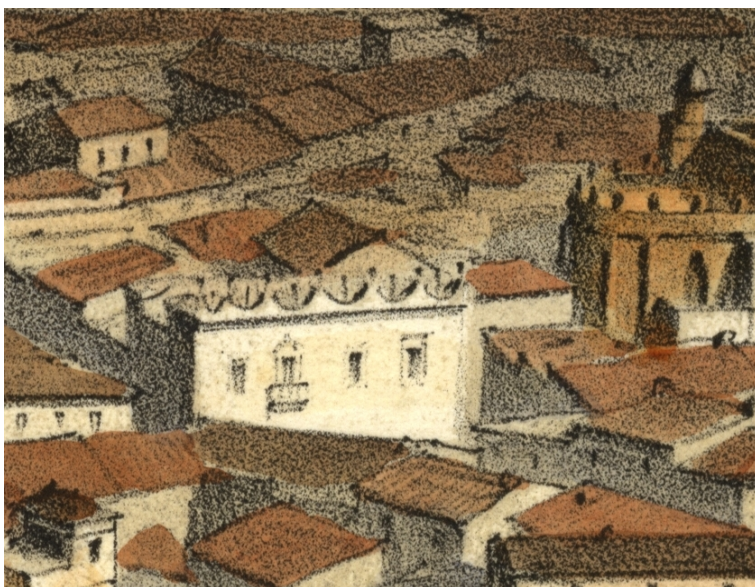
Extracto de *Vista tomada desde encima de Sn. Yago*. Alfred Guesdom. 1855 (ca.)

El extraordinario dibujo que reproducimos, apoyado en la planimetría del proyecto de 1987, nos confirma también que la fachada actual, las tres fachadas en general, se corresponden, salvo pequeñas modificaciones posteriores de dicho proyecto, con las surgidas de la obra barroca de 1773-76. Aunque probablemente, tanto la fachada como el patio, estuvieran policromados tras la reforma, tanto muros como elementos de piedra. En las fotos de 1987 y en las proporcionadas por la familia Pemartín puede observarse como el baquetón de la portada estaba pintado, y la cantería del patio contaba al menos con un enjabelgado. La intervención de 1988 picó toda la fábrica por lo que no deben quedar restos del cromatismo del XVIII, pero sabemos que ese cromatismo fue habitual en Jerez. La reciente intervención en el Palacio de los Dávila o Bertemati, prácticamente coetáneo con el de los marqueses de la Mesa de Asta, ha puesto de manifiesto que tanto la portada de piedra como las arcadas del patio estaban policromadas.

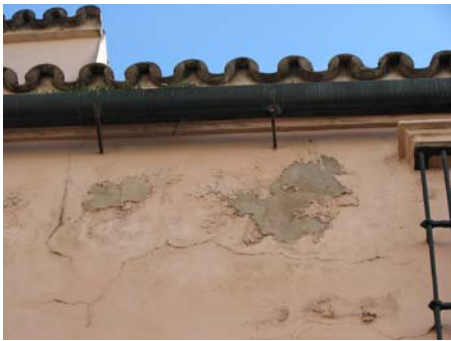
PC01_Deterioro de revestimientos, eflorescencias y humedades.

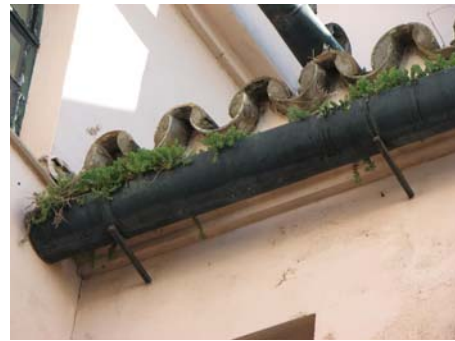
Por otra parte, se ha detectado una colmatación de gran parte de los canalones, apreciándose incluso el crecimiento de vegetación en los mismos como si se tratase de macetas. El rebose y rebote del agua en los paramentos ha provocado daños en los revestimientos y acabados del edificio y favorecido el movimiento de las sales contenidas en los morteros y fábricas empleadas, dando lugar a eflorescencias. Estas mismas patologías se reproducen en algunos balcones que no tienen resuelto adecuadamente la evacuación de las aguas pluviales que recibe.

PC02_Canalón obstruido.

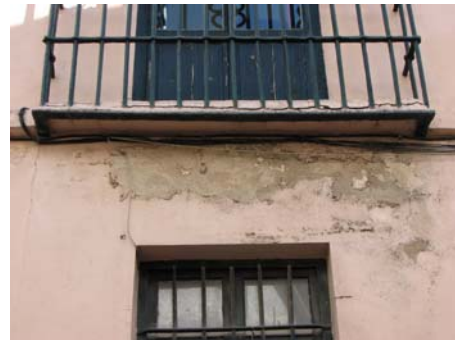
Existen problemas de humedades en el edificio, tanto de capilaridad como de infiltración. Las humedades por capilaridad, inapreciables en gran parte por la existencia de los citados trasdosados de los muros en planta baja, sí se manifiestan en algunos puntos, donde incluso proliferan colonias de hongos y líquenes.

PC04_Deterioro del revestimiento por humedades.

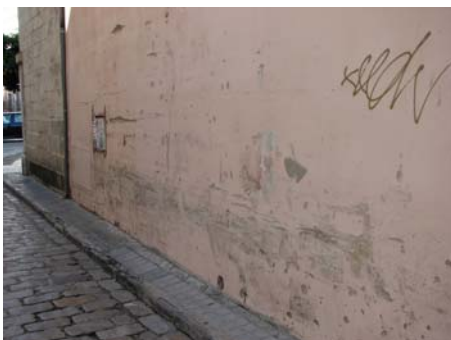
PC05_Erosión física. Humedades de capilaridad.

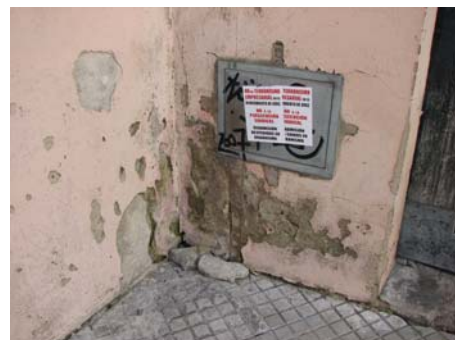
PC06_Deterioros por humedades de capilaridad.

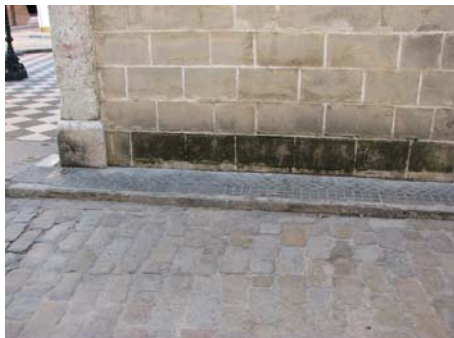
PC07_ Biodeterioro. Humedades de capilaridad.

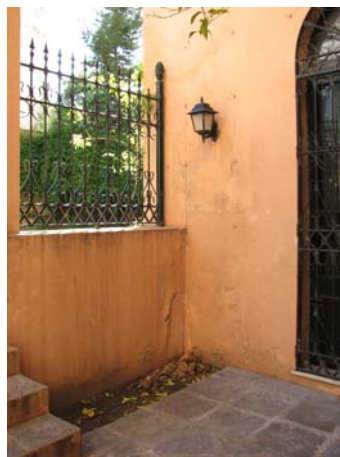
PC08_ Deterioro de revestimientos. Humedades de capilaridad..

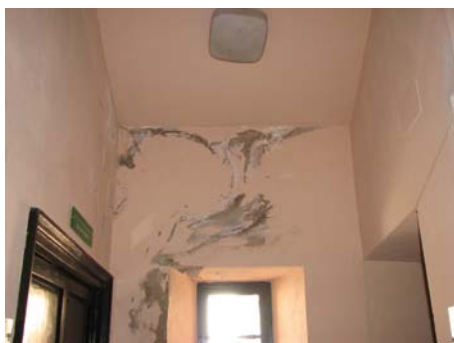
Más significativo es el caso de las humedades de infiltración, que tienen una doble procedencia. Por una parte existe un fallo localizado de impermeabilización en la cubierta del archivo gráfico que ha provocado entrada de aguas y deterioro de los revestimientos y que de no solucionarse podría llegar a afectar al material almacenado.

PC09_ Humedades de infiltración. Deterioro de revestimientos y eflorescencias.

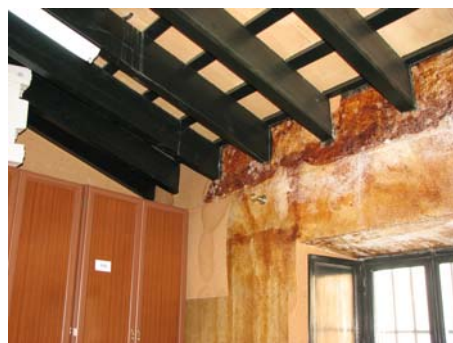
PC10_ Humedades de infiltración. Deterioro de revestimientos y eflorescencias.

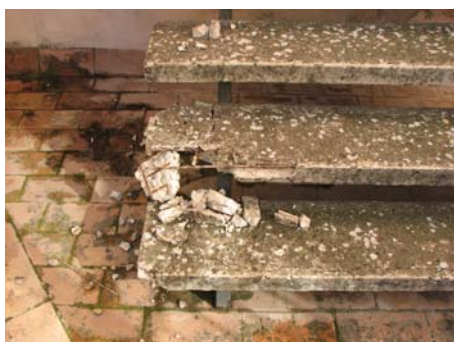
Se ha detectado rotura por corrosión de las armaduras de los peldaños existentes en la terraza de la biblioteca, sobre el almacén de la planta baja, existiendo riesgo de accidente toda vez que, además, la escalera carece de barandillas.

PC11_ Roturas por corrosión de armaduras.

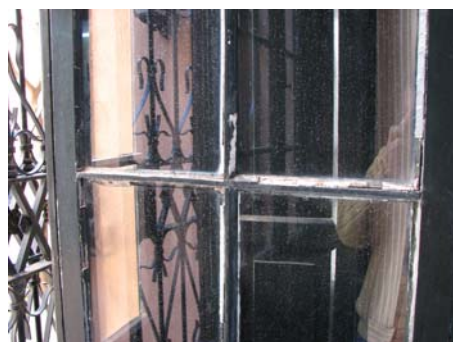
Se han detectado problemas de estanqueidad en la carpintería exterior, derivadas de falta de estanqueidad de la misma por desajustes entre hojas y marcos, y también por la pérdida de la masilla de ajunquillado de los vidrios, deteriorada por la acción de los agentes atmosféricos.

PC12_ Pérdidas de masilla de ajunquillado.
