Comisión Provincial de Patrimonio Histórico de Málaga

**Sesión Extraordinaria 1/2022 de 17 de mayo de 2022**

**ACTA**

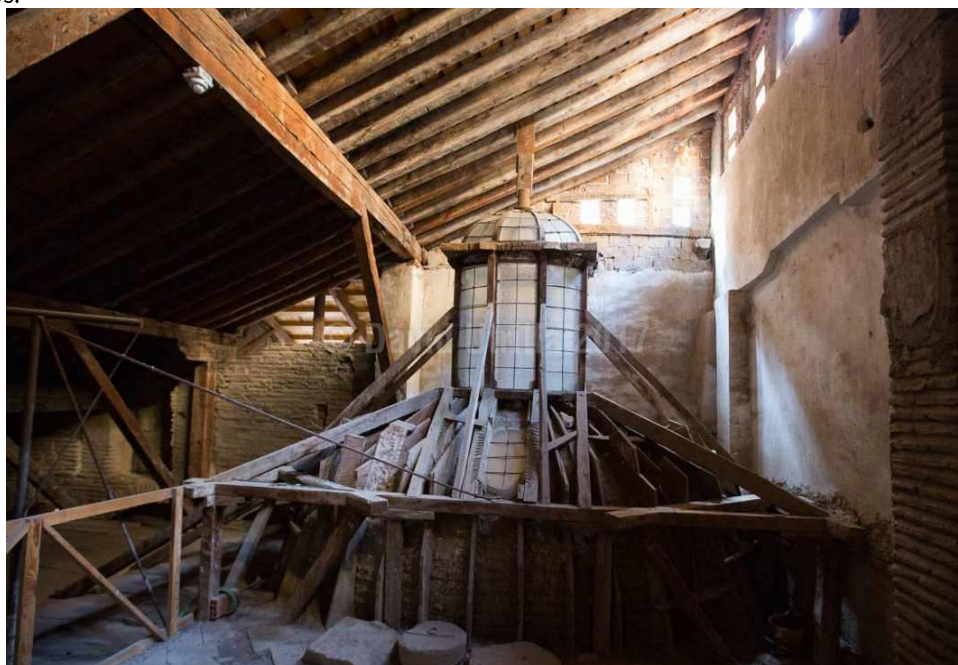
*Linterna en la Catedral de Toledo<sup>9</sup>*

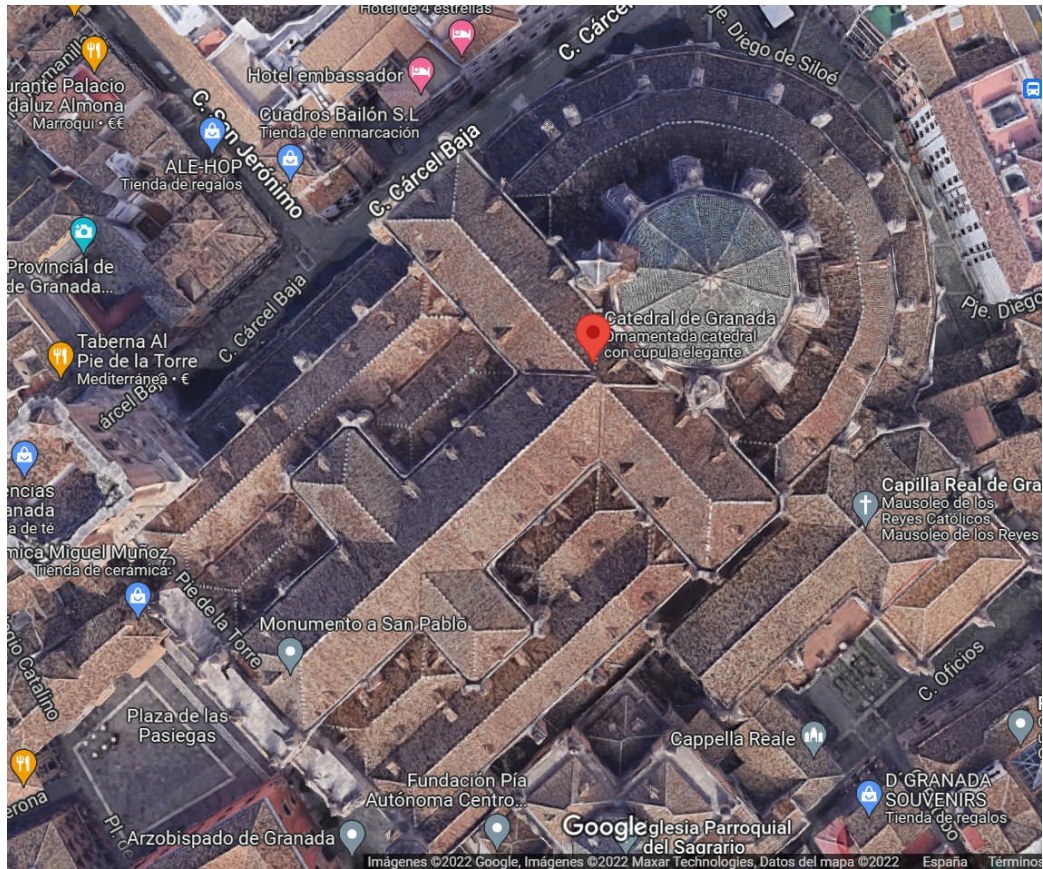
Catedral de Granada y Capilla Real (Google Maps)

Siendo Egas y Siloé dos de los arquitectos que intervinieron en la Catedral de Málaga, es llamativa la coincidencia de la solución de cubiertas de la catedral de Granada en sus naves con la solución proyectada por Ventura Rodríguez.

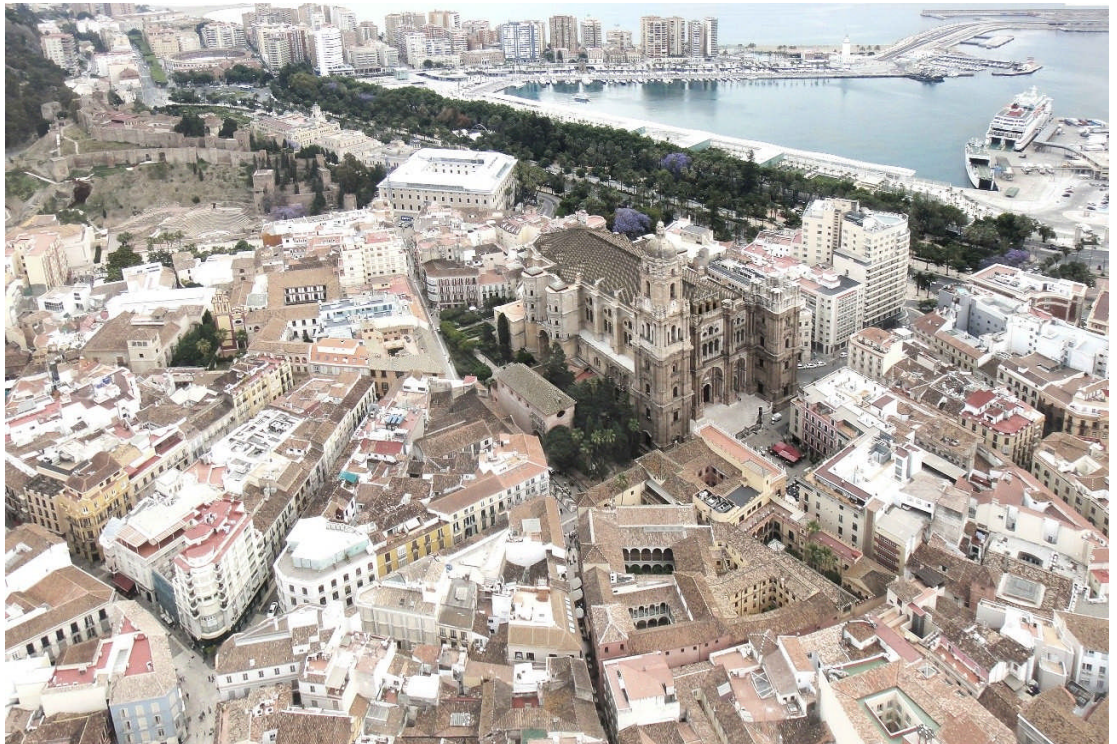
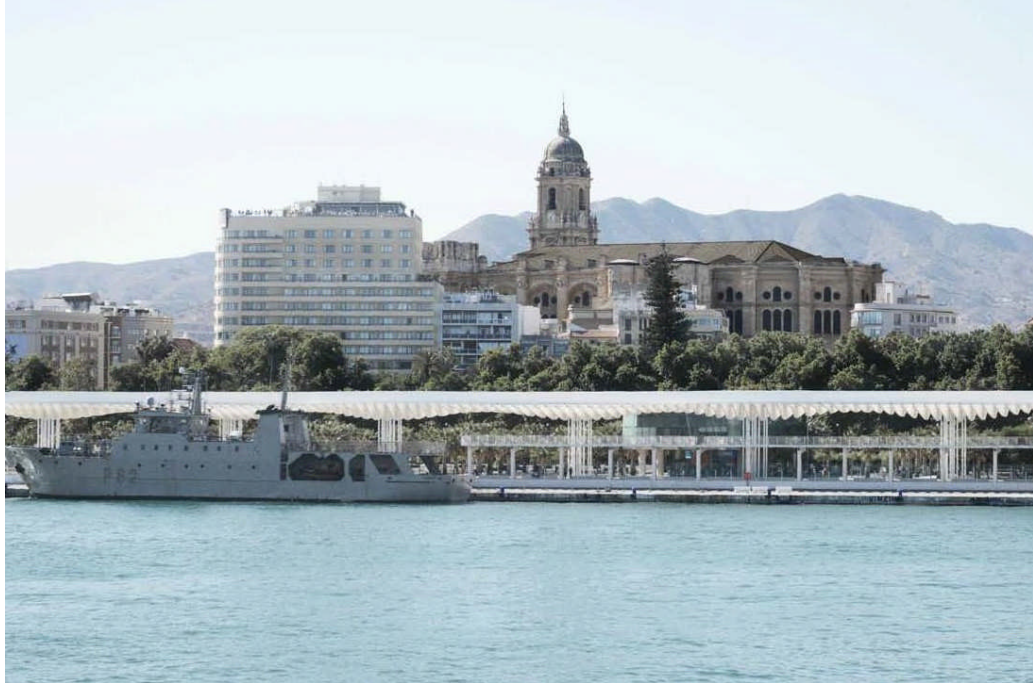
Infografías del proyecto

8. La cubierta proyectada reduce el impacto visual de la diseñada por Ventura Rodríguez, al retranquearse con respecto al pretil de la cornisa y disminuir ligeramente su ángulo de inclinación, resultando en conjunto más tendida y menos visible. El proyecto incluye un estudio del impacto visual, con simulación por ordenador, desde ubicaciones próximas y lejanas, resultando una muy buena integración de la cubierta con el edificio en sí, y en general con el paisaje circundante, donde la mayoría de los edificios históricos presentan esta solución constructiva de cubierta de teja. Plantea además una opción de remate con balaustrada, que parece la más idónea para reducir la visibilidad de la nueva cubierta y en continuación de las existentes en la fachada principal de la Catedral. Si observamos tanto los alzados de José de Bada de 1739 como los dibujados por Antonio Ramos y que grabó Francisco Muntaner en 1784, podemos comprobar que la balaustrada estaba diseñada para todo el perímetro de la catedral, encontrándose construidos los muretes de apoyo para este elemento.
