enclave arqueológico

GADES

Columbarios
Teatro romano
Factoría de salazones

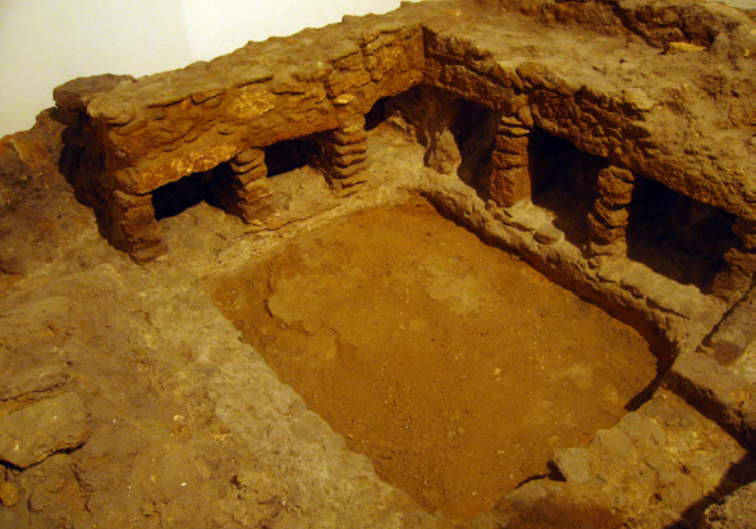
Vista de uno de los conjuntos funerarios

Los otros recintos funerarios presentan diferencias en cuanto a orientación, distribución interior de los nichos y tamaño y no son más que modelos menos elaborados que el descrito en estas líneas.

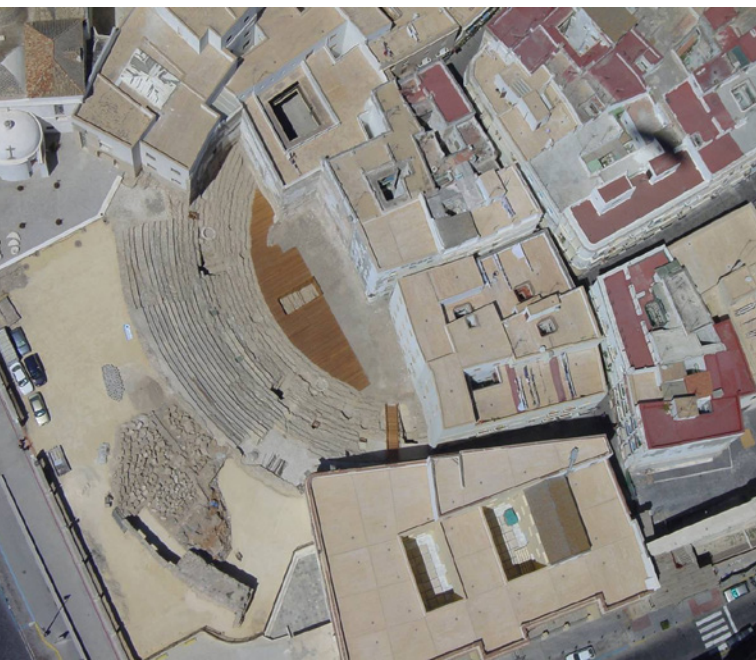
Vista cenital de la zona excavada del Teatro

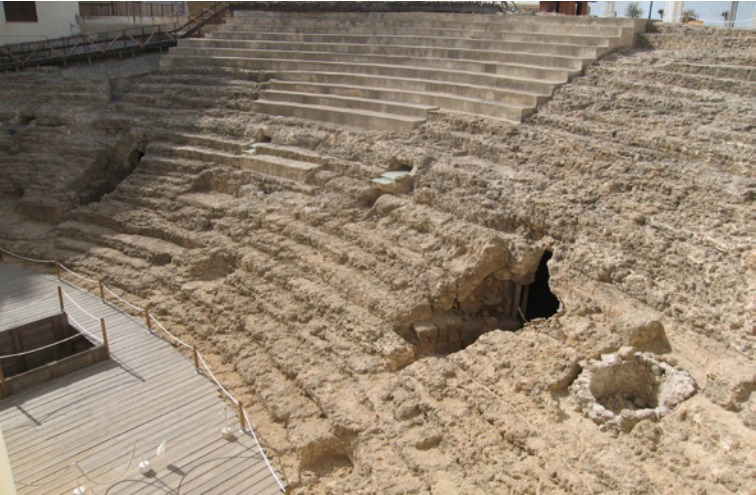
Vista general del graderío

Hoy día conocemos una parte importante de su graderío, con un diámetro máximo próximo a los 120 m que lo convierten en uno de los teatros de mayor tamaño de Hispania. El edificio se dispone sobre un acantilado natural recortado y acondicionado para su construcción. La infraestructura básica del edificio está formada por muros radiales y anulares que conforman una red de grandes celdillas o casetones que facilitan el afianzamiento de la estructura al firme y la contención de los rellenos, lo que permite alcanzar la inclinación deseada del graderío al que a su vez sirve de apoyo. Sobre estos rellenos se dispone una gran superficie escalonada realizada con hormigón en la cual se asentaban los sillares de piedra ostionera que conformaba el asiento de los espectadores.

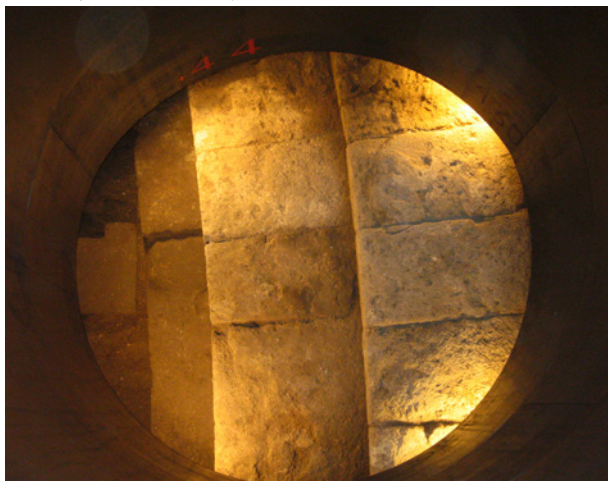
Gradas bajo el Centro de Recepción

Mediante sondeos practicados en el interior del Centro de Recepción se ha podido localizar y conocer parte de la orquesta, del edificio escénico y de las gradas inferiores.

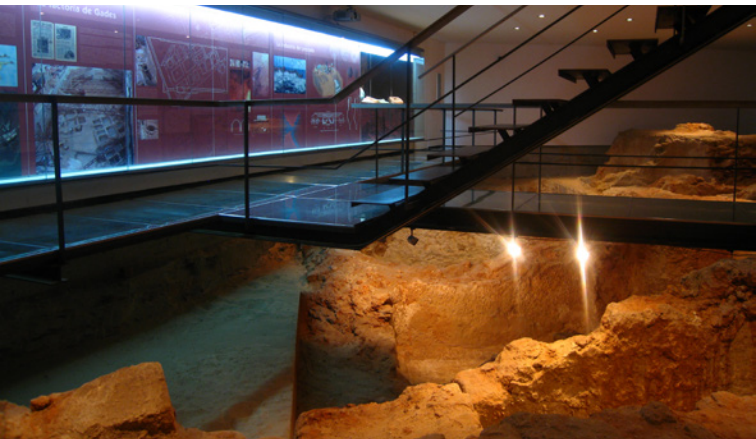
Vista general de las instalaciones de la Factoría

Los restos descubiertos muestran la estructura de un edificio construido en uno de los momentos de expansión de la ciudad romana, es decir en el s. I a.n.e., y que continuó en uso hasta su abandono definitivo en el s. V n.e. La instalación industrial está organizada entorno a un patio central, que debió tener forma cuadrada del que se conservan restos de un pavimento de cal construido directamente sobre la arena de duna que conformaba la orilla de una canal marino. En algunas zonas el pavimento mostraba claras evidencias de superposición por arreglos y reparación del piso original. La superficie pavimentada presentaba una ligera inclinación intencionada hacia la parte central del patio hacia la que debían confluir las aguas pluviales a través de varias canalizaciones, para ser recogidas en una cisterna de dos cámaras ubicadas por debajo del nivel del suelo del patio.

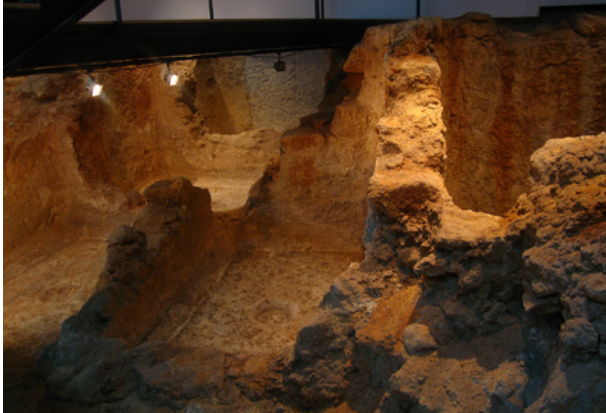
Detalle de las piletas

El patio está delimitado por el norte por una estancia de 14 x 19 m, con orientación orto-ocaso, en la que se distribuyen de manera más o menos regular una serie de grandes piletas. Se pueden distinguir dentro de la crujía dos agrupaciones, separadas por un ancho pasillo central. La primera estaría formada por dos grandes piletas, rodeadas de otras cuatro de menor tamaño tanto por su lado norte como por el sur. El segundo grupo parece estar formado por una piletta de mayores dimensiones situada en la zona este, rodeada por tres piletas en sus lados norte y sur y por dos en su lado oeste. Todo este espacio ocupado por piletas estuvo en su día cubierto con una techumbre inclinada con caída hacia el patio, que favorecía el acopio de agua con fin de llenar la cisterna. En el lateral oeste del patio otra dependencia, con unas dimensiones de 6 x 9,5 m y perpendicular a la anterior, albergaba en su interior otras ocho piletas, distribuidas en dos alineaciones de cuatro. Presentan con respecto al primer grupo menor regularidad en su diseño, trazado y construcción y además se encontraban prácticamente arrasadas.
