PATOLOGÍAS Y ESTADO DE CONSERVACIÓN

PROYECTO DE EJECUCIÓN DE CONSOLIDACIÓN Y PUESTA EN VALOR DEL RECINTO AMURALLADO Y CASTILLO DE BELCÁZAR (CÓRDOBA)

PLANO Nº B-14 PLANOS DE ESTADO ACTUAL
CASTILLO, ALZADOS Y SECCIONES III
PATOLOGÍAS
ESCALA 1/200
FECHA 06/2011/02/2012

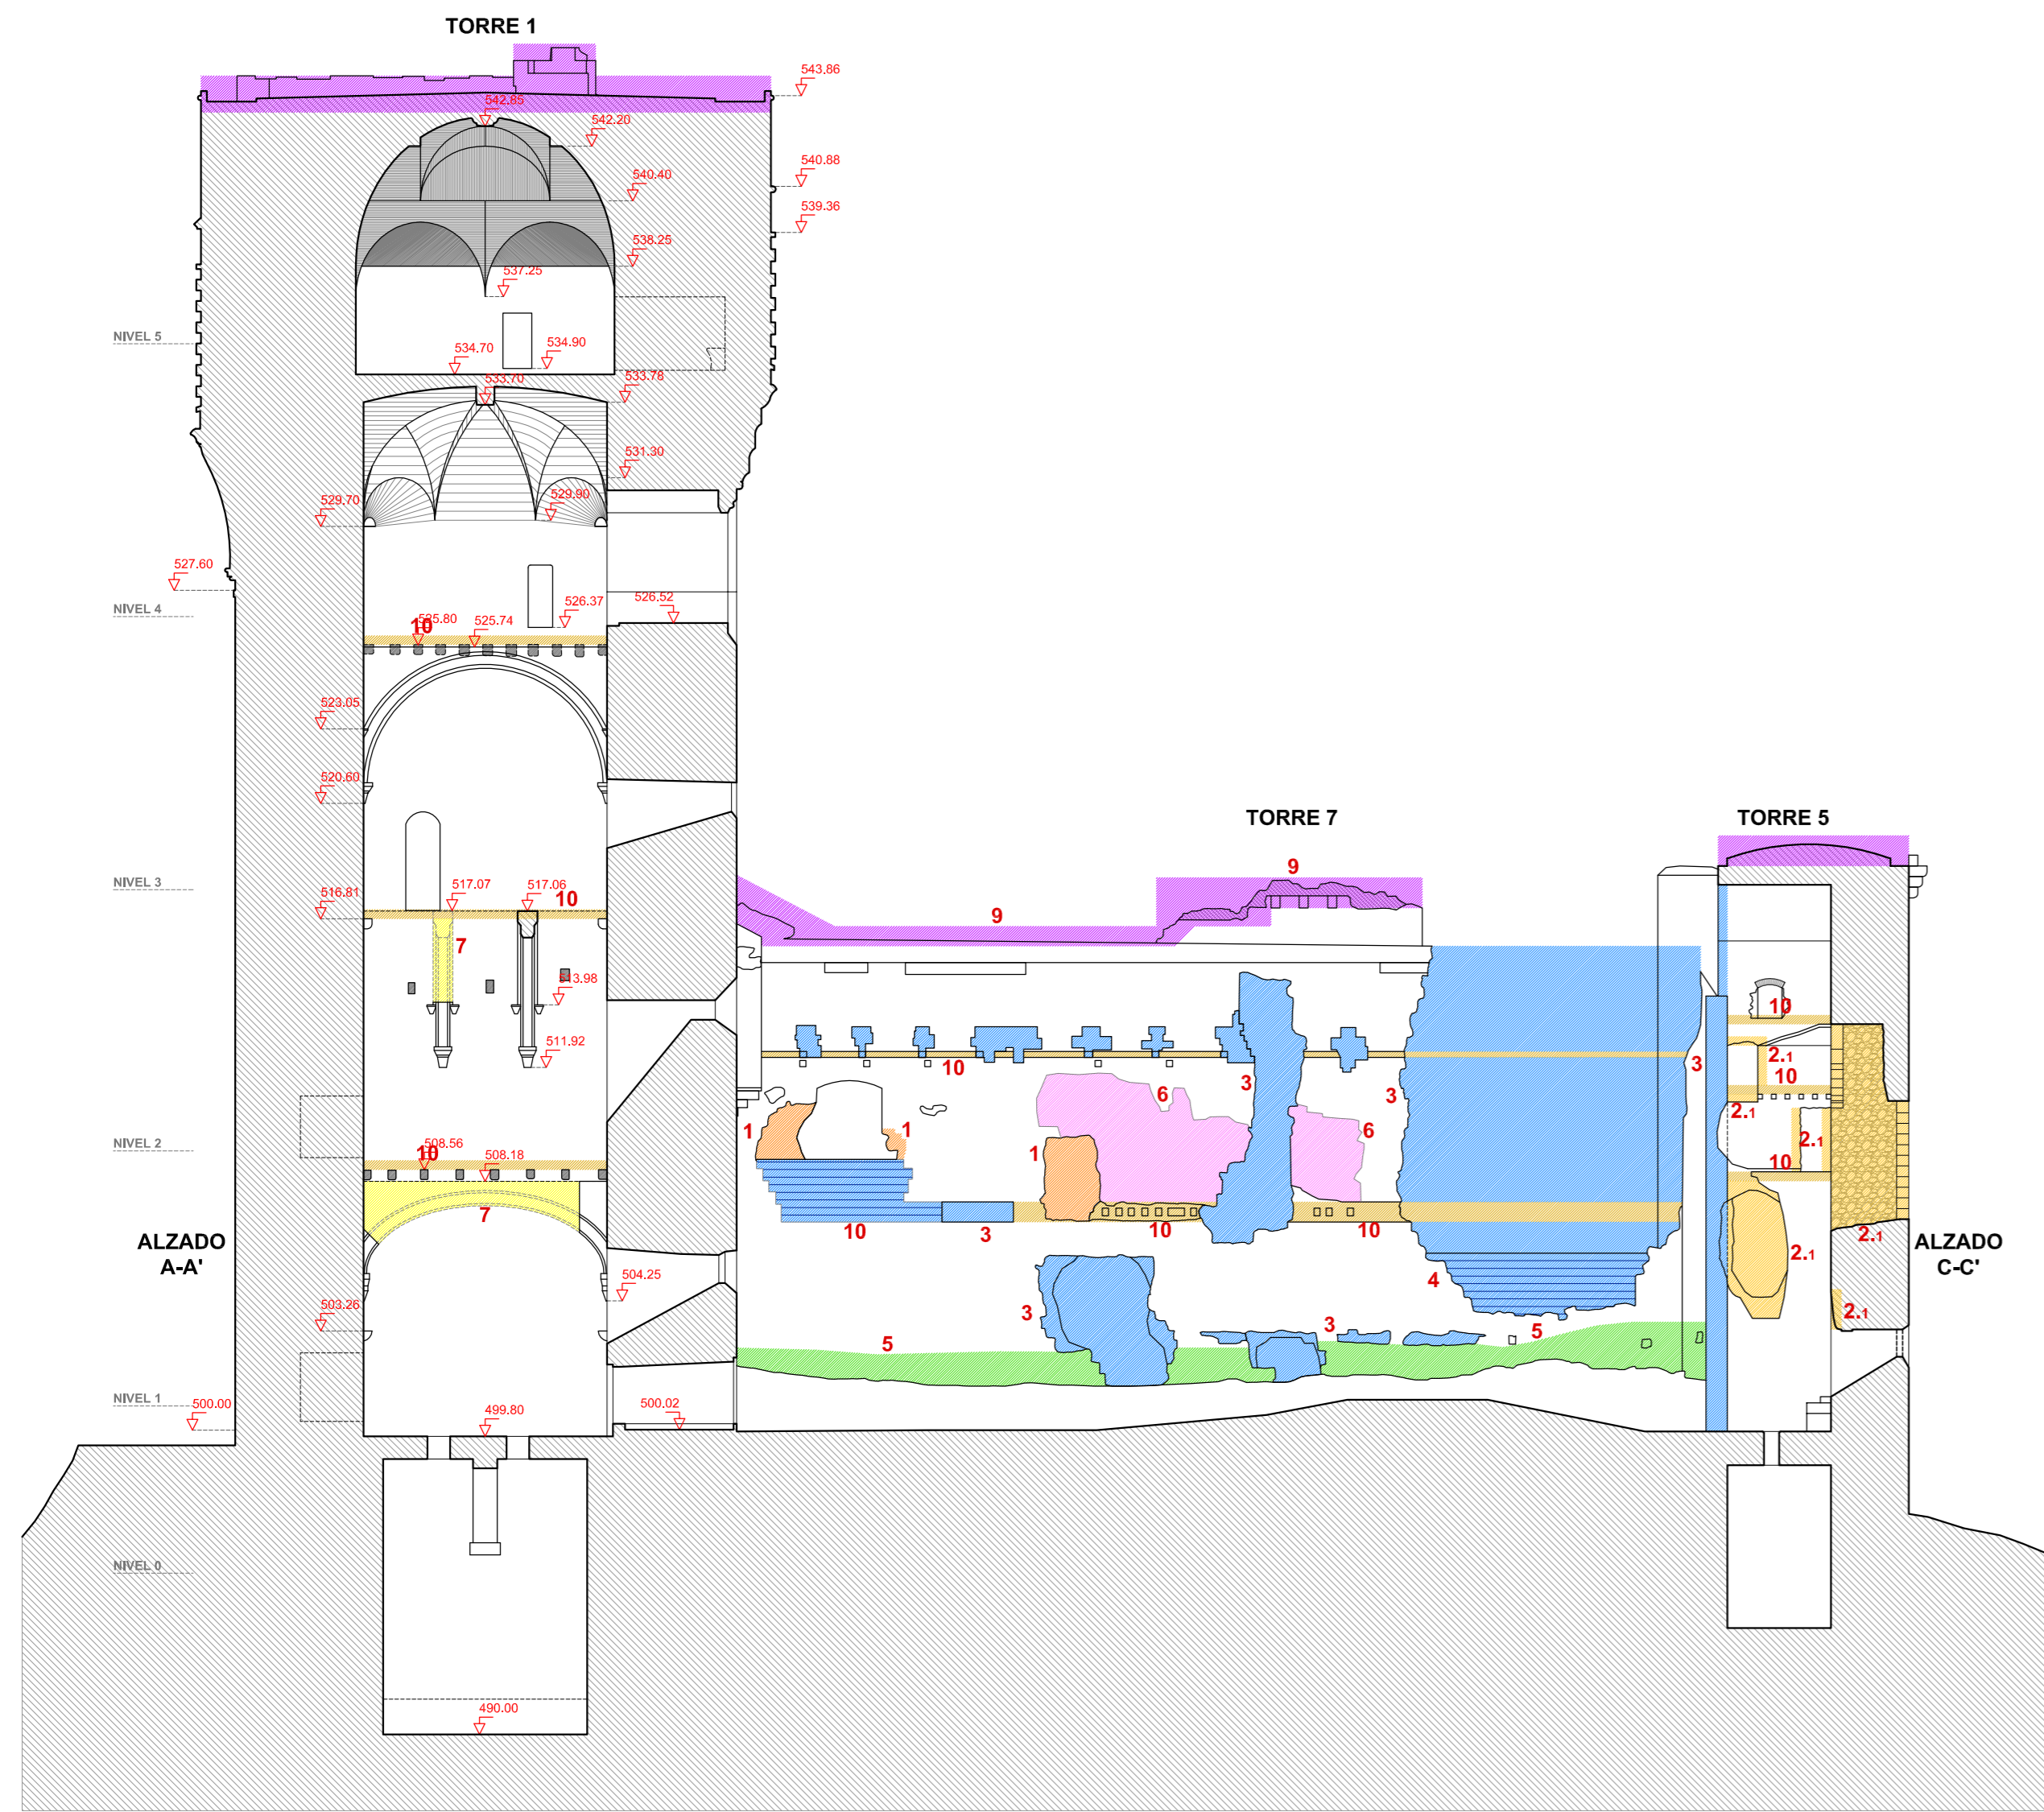
SECCIÓN I-I'

- 1 PERDIDA DE SILLERÍA EN HUECOS, JAMBAS, DINTELES, PETOS
- 2.1 PERDIDA DE MURO, DESPRENDIMIENTOS DE FÁBRICAS Y RUINA DE ELEMENTOS
- 2.2 FISURA-GRIETA DE SILLARES DE GRANITO Y MURO
- 3 PERDIDA DE MURO DE FABRICA DE SILLARES, INESTABILIDAD ESTRUCTURAL
- 4 RECONSTRUCCIÓN DE LIENZO DE MURO DE FABRICA, MAMPUESTOS, LAJAS DE PIEDRA SIN HOJA EXTERIOR O CON BLOQUES DE HORMIGÓN
- 5 PERDIDA DE MORTERO EN JUNTAS Y CANTERÍA EROSIONADA. REJUNTADOS CON MORTERO PORTLAND
- 6 RESTOS DE REVESTIMIENTO DE PARAMENTO, ENLUCIDOS SOBRE FABRICA DE GRANITO

- 7 PERDIDA DE ARCO ESCARZANO DE GRANITO EN APOYO DE GALERÍA EXTERIOR
- 8 PERDIDA DE BÓVEDA DE ROSCA DE LADRILLO
- 9 PERDIDA DE ELEMENTOS DE CUBRICIÓN Y REMATE.
- 10 DESAPARICIÓN DE NIVELES O PISOS. FORJADOS DE ESTRUCTURA, MADERA Y TABLAZÓN. MECINALES DE APOYO EN MURO
