**PROYECTO DE EJECUCIÓN DE CONSOLIDACIÓN Y PUESTA EN VALOR DEL RECINTO AMURALLADO Y CASTILLO DE BELALCÁZAR (CÓRDOBA)**

PLANO Nº **C-01** PLANOS DE INTERVENCIÓN  
**RECINTO AMURALLADO. PLANTA GENERAL**  
 IDENTIFICACIÓN INTERVENCIÓNES RC, IRC

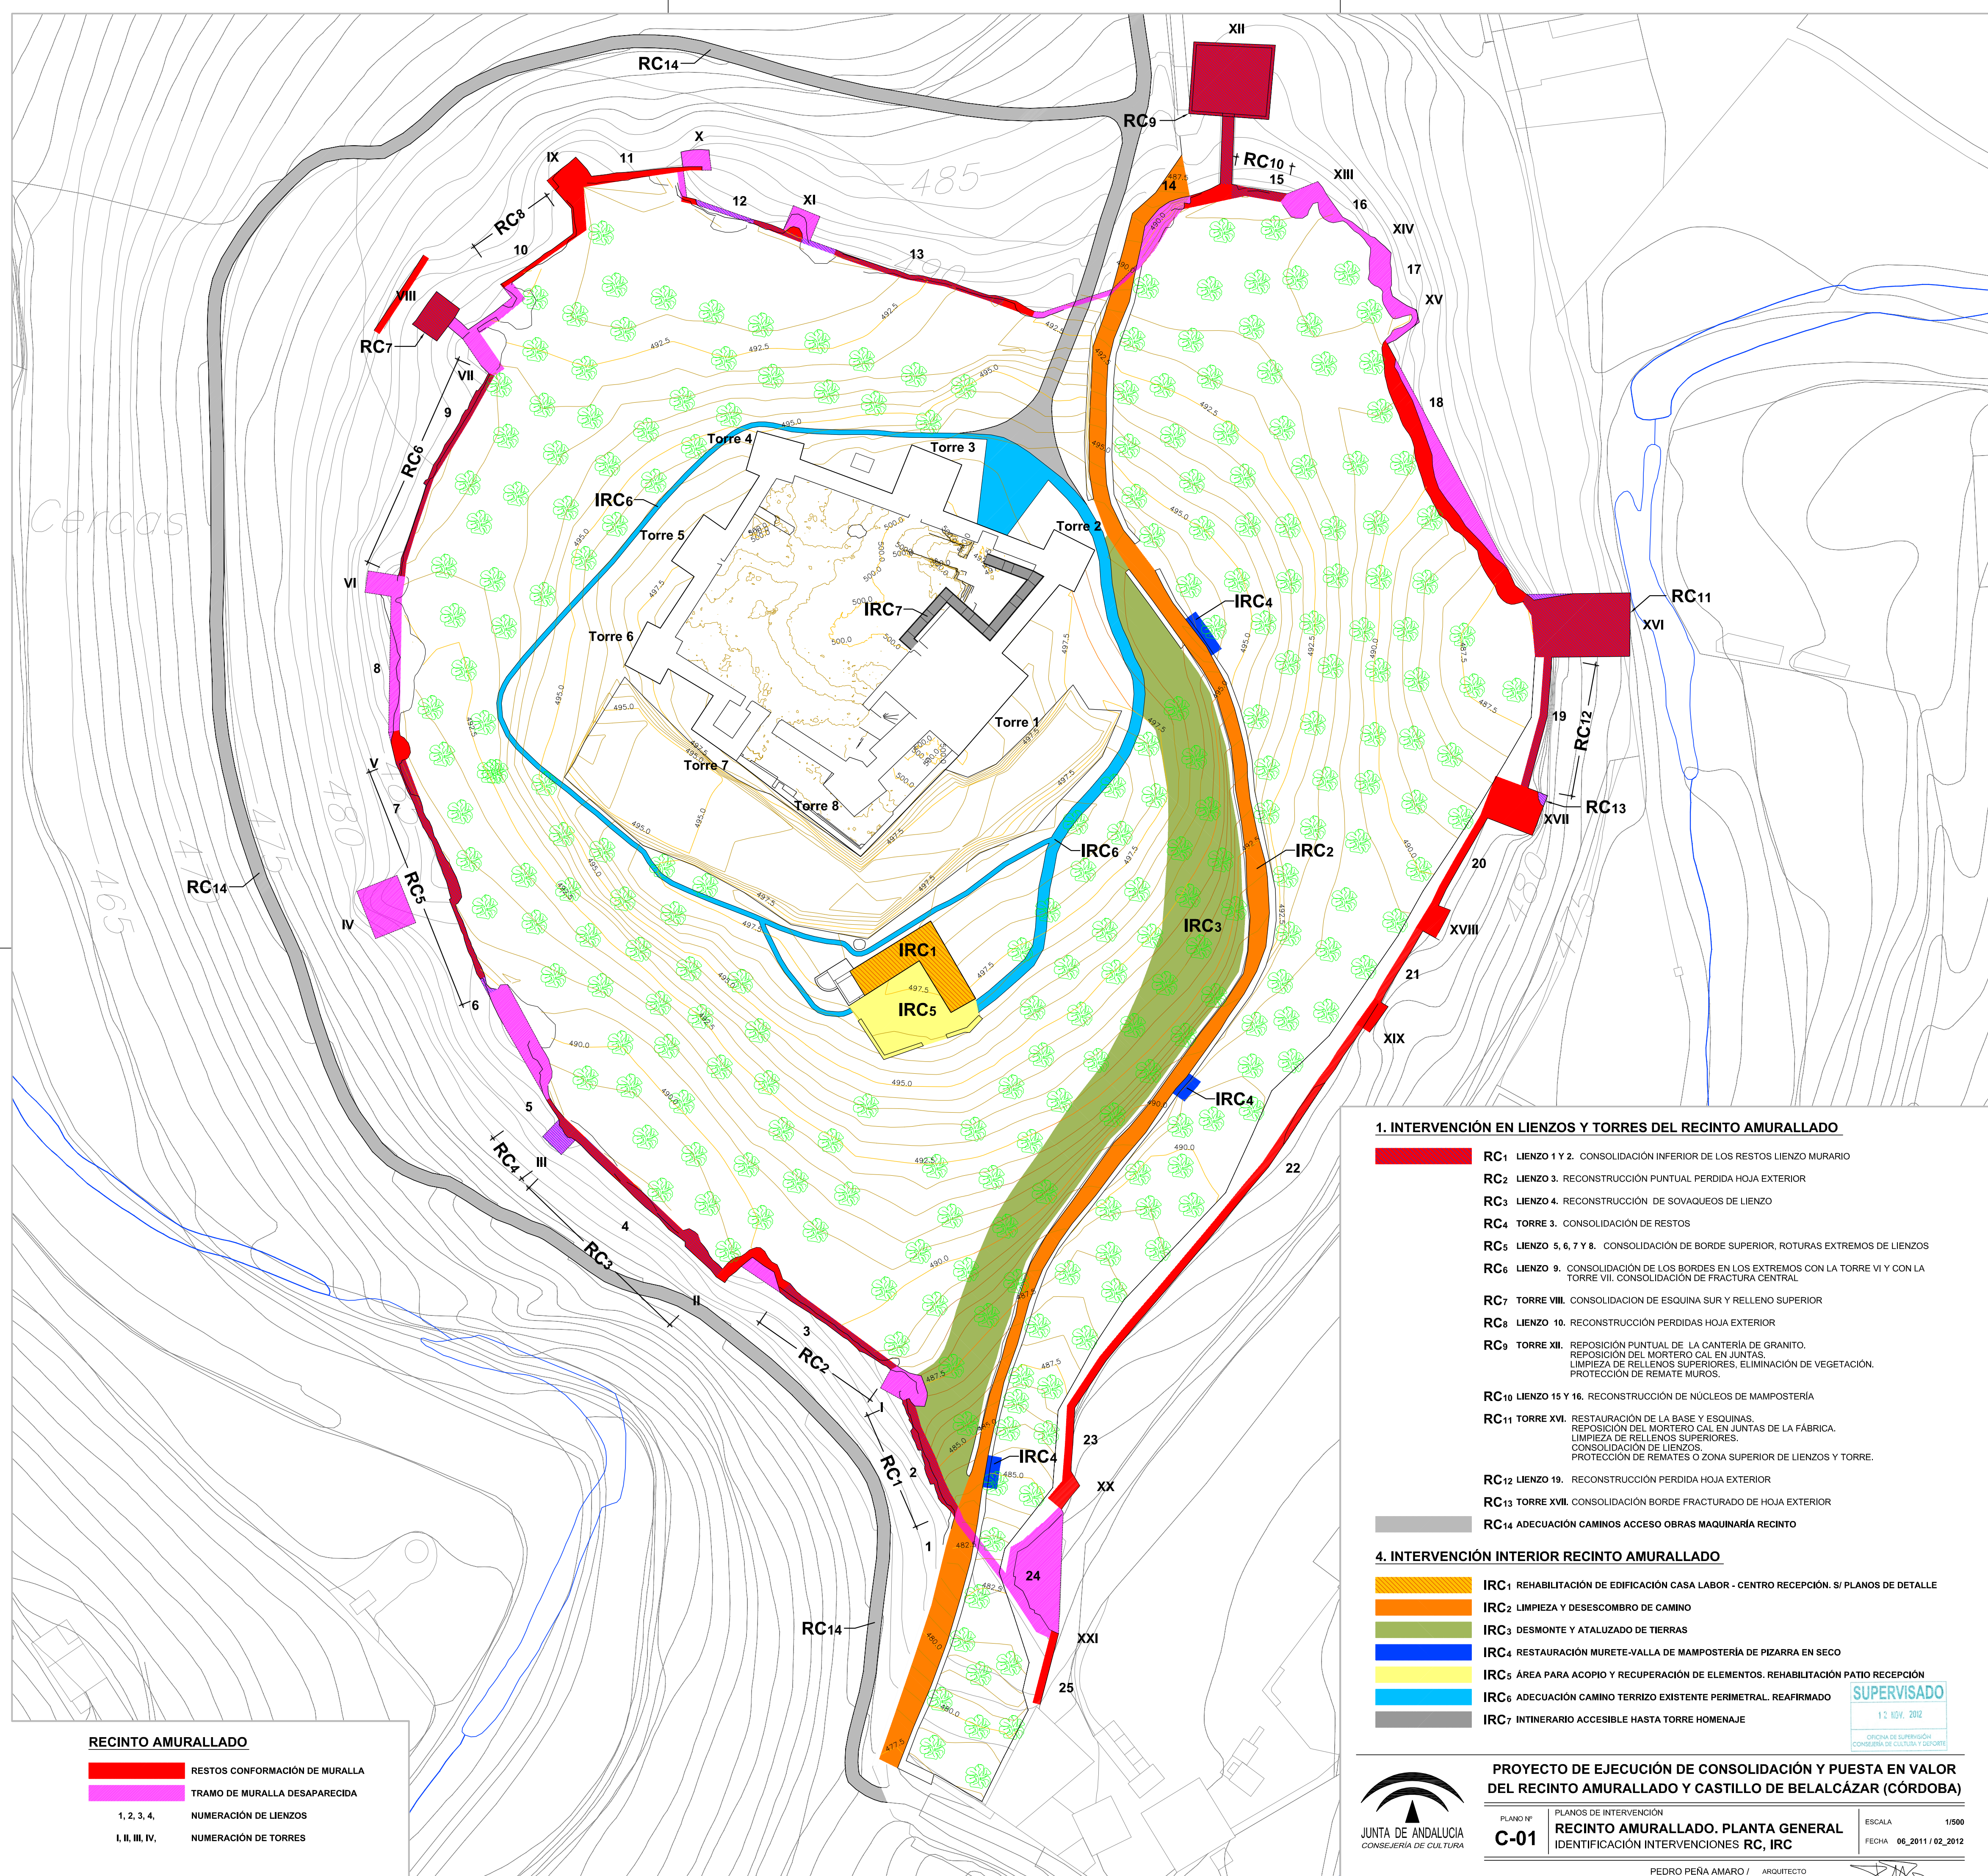
**1. INTERVENCIÓN EN LIENZOS Y TORRES DEL RECINTO AMURALLADO**

| | RC1 LIENZO 1 Y 2. CONSOLIDACIÓN INFERIOR DE LOS RESTOS LIENZO MURARIO |
| | RC2 LIENZO 3. RECONSTRUCCIÓN PUNTUAL PERDIDA HOJA EXTERIOR |
| | RC3 LIENZO 4. RECONSTRUCCIÓN DE SOVAQUEOS DE LIENZO |
| | RC4 TORRE 3. CONSOLIDACIÓN DE RESTOS |
| | RC5 LIENZO 5, 6, 7 Y 8. CONSOLIDACIÓN DE BORDE SUPERIOR, ROTURAS EXTREMOS DE LIENZOS |
| | RC6 LIENZO 9. CONSOLIDACIÓN DE LOS BORDES EN LOS EXTREMOS CON LA TORRE VI Y CON LA TORRE VII. CONSOLIDACIÓN DE FRACTURA CENTRAL |
| | RC7 TORRE VIII. CONSOLIDACION DE ESQUINA SUR Y RELLENO SUPERIOR |
| | RC8 LIENZO 10. RECONSTRUCCIÓN PERDIDAS HOJA EXTERIOR |
| | RC9 TORRE XII. REPOSICIÓN PUNTUAL DE LA CANTERÍA DE GRANITO. REPOSICIÓN DEL MORTERO CAL EN JUNTAS. LIMPIEZA DE RELLENOS SUPERIORES, ELIMINACIÓN DE VEGETACIÓN. PROTECCIÓN DE REMATE MUROS. |
| | RC10 LIENZO 15 Y 16. RECONSTRUCCIÓN DE NÚCLEOS DE MAMPOSTERÍA |
| | RC11 TORRE XVI. RESTAURACIÓN DE LA BASE Y ESQUINAS. REPOSICIÓN DEL MORTERO CAL EN JUNTAS. LIMPIEZA DE RELLENOS SUPERIORES. CONSOLIDACIÓN DE LIENZOS. PROTECCIÓN DE REMATES O ZONA SUPERIOR DE LIENZOS Y TORRE. |
| | RC12 LIENZO 19. RECONSTRUCCIÓN PERDIDA HOJA EXTERIOR |
| | RC13 TORRE XVII. CONSOLIDACIÓN BORDE FRACTURADO DE HOJA EXTERIOR |
| | RC14 ADECUACIÓN CAMINOS ACCESO OBRAS MAQUINARIA RECINTO |

**4. INTERVENCIÓN INTERIOR RECINTO AMURALLADO**

| | IRC1 REHABILITACIÓN DE EDIFICACIÓN CASA LABOR - CENTRO RECEPCIÓN. S/ PLANOS DE DETALLE |
| | IRC2 LIMPIEZA Y DESESCOMBO DE CAMINO |
| | IRC3 DESMONTE Y ATALUZADO DE TIERRAS |
| | IRC4 RESTAURACIÓN MURETE-VALLA DE MAMPOSTERÍA DE PIZARRA EN SECO |
| | IRC5 ÁREA PARA ACOPIO Y RECUPERACIÓN DE ELEMENTOS. REHABILITACIÓN PATIO RECEPCIÓN |
| | IRC6 ADECUACIÓN CAMINO TERRIZO EXISTENTE PERIMETRAL. REAFIRMADO |
| | IRC7 INTINERARIO ACCESIBLE HASTA TORRE HOMENAJE |
